Ιερός Ναός Αγ. Πέτρου | Church of St. Peter

Καστάνια Μάνης | Kastania, Mani

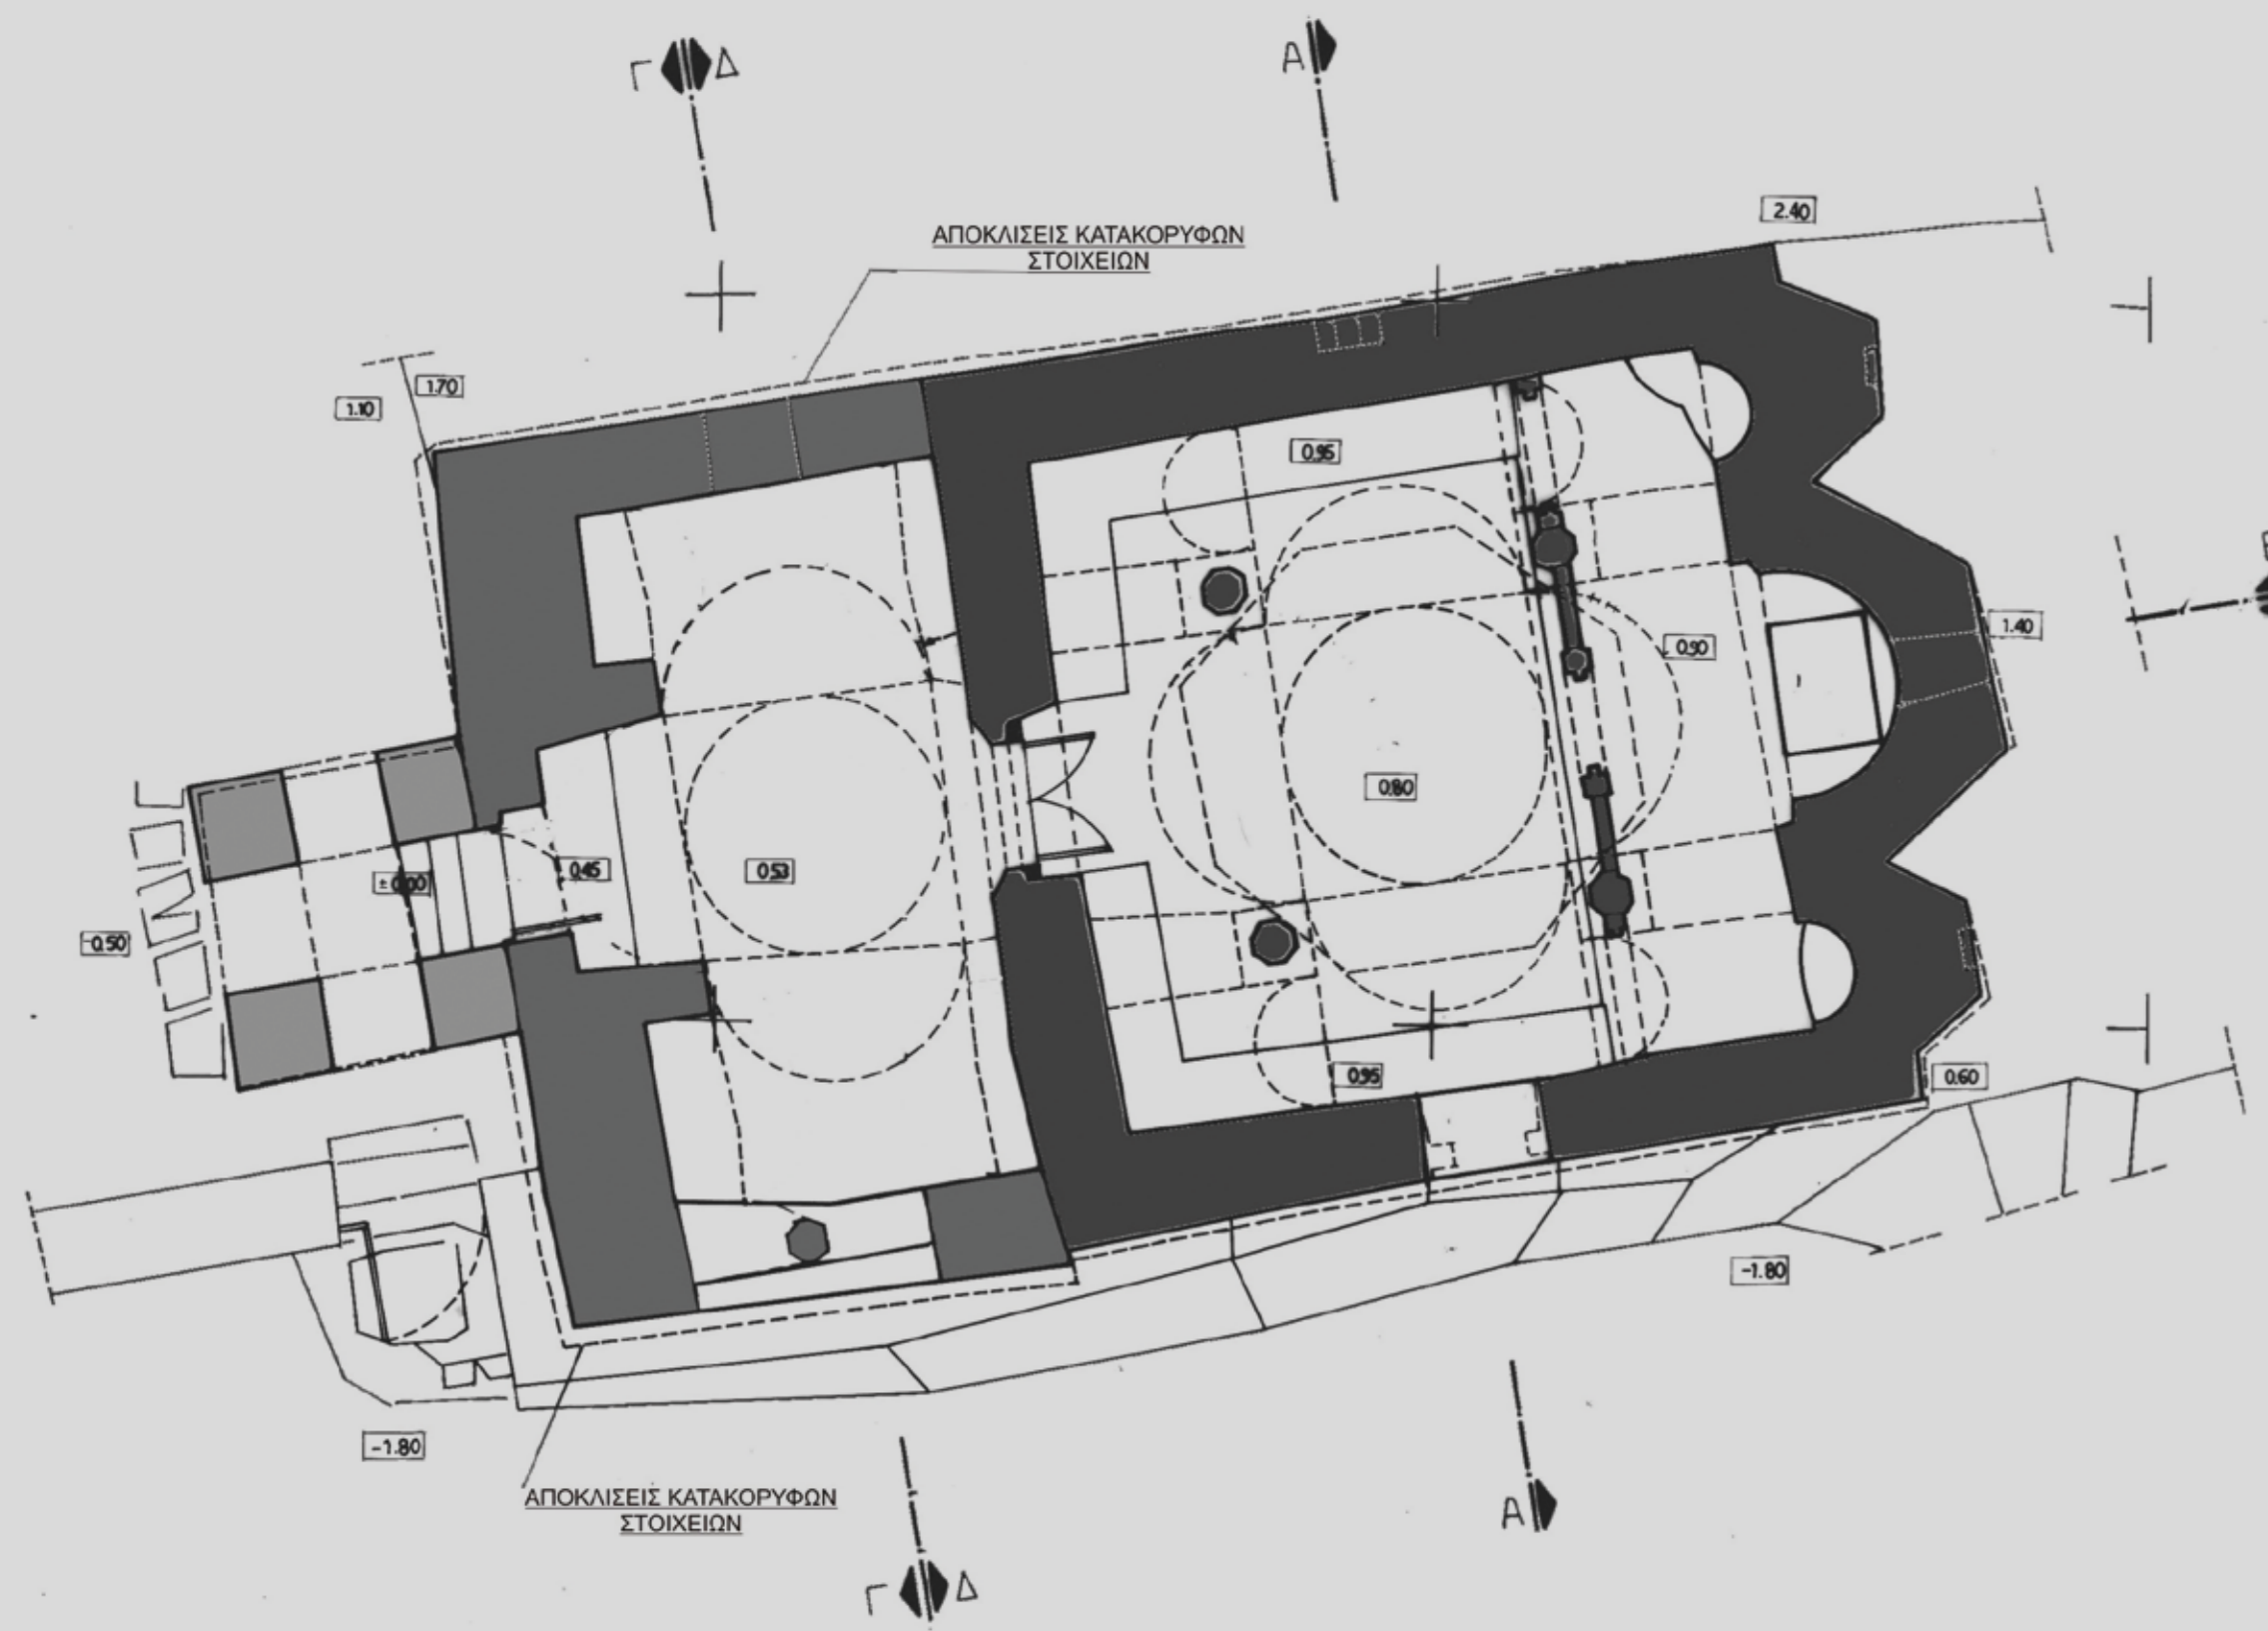
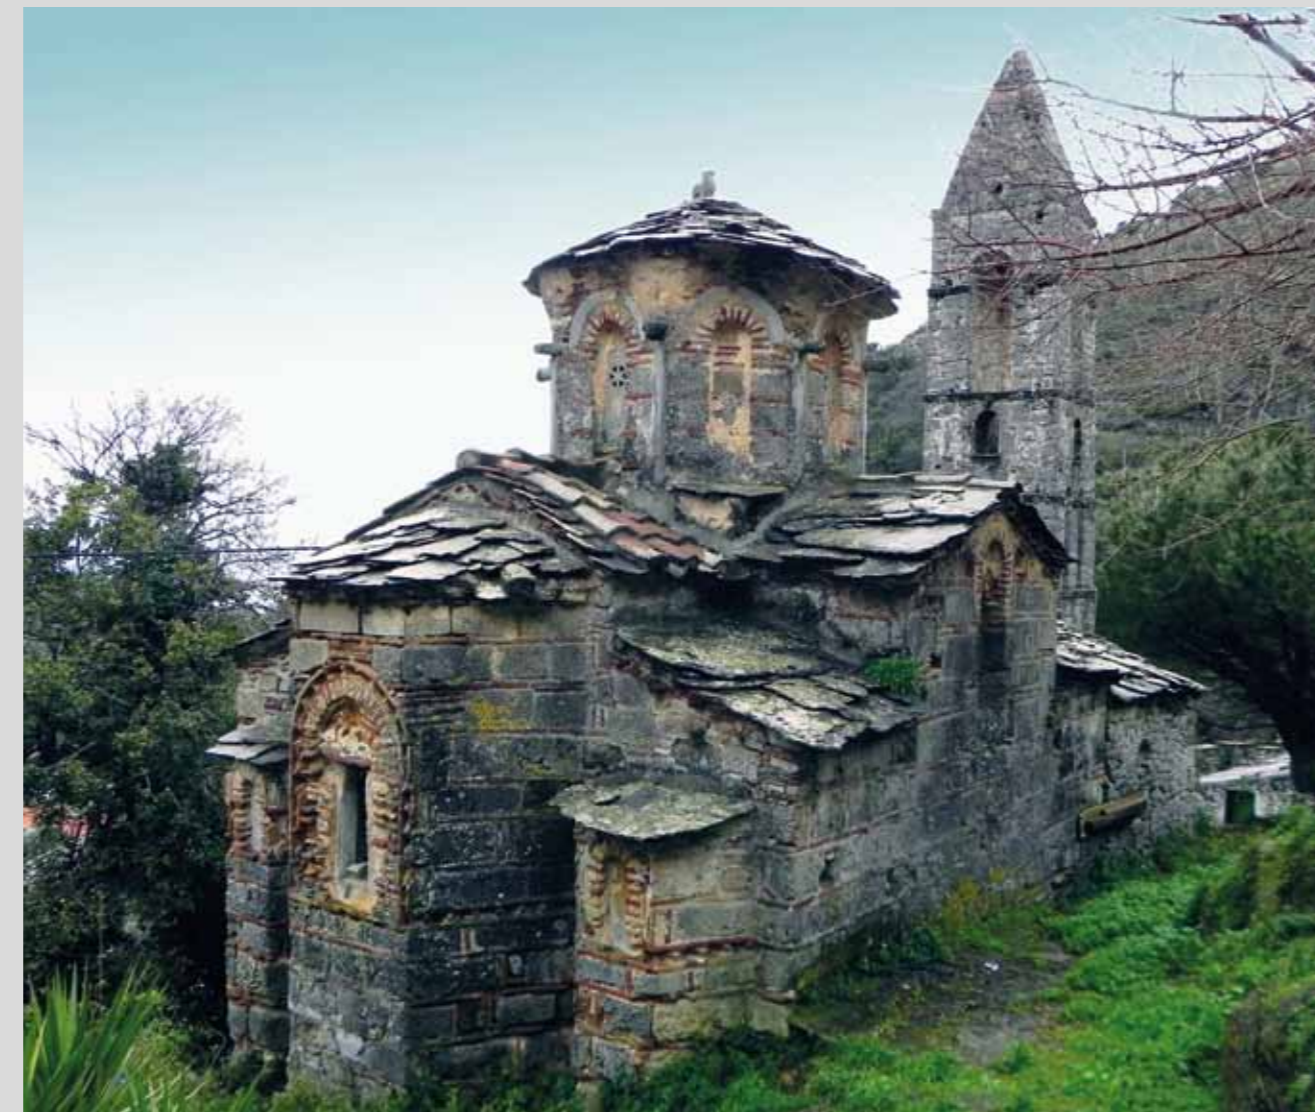
Ο ναός πριν τις αναστηλωτικές εργασίες
The church before the restoration interventions

Ο ναός, σε κακή κατάσταση διατήρησης έως το 2012, αντιμετώπιζε σοβαρά δομοστατικά και οικοδομικά προβλήματα, ενώ ο ναός κινδύνευε άμεσα με κατάρρευση. Το 2012 εκπονήθηκε από το επιστημονικό προσωπικό της 26ης ΕΒΑ η μελέτη αναστήλωσης του ναού και συντήρησης του ζωγραφικού του διακόσμου. Το μνημείο αποκαταστάθηκε μεταξύ των ετών 2013 και 2014 με μέριμνα του Συμβουλίου Αρχιτεκτονικής Κληρονομιάς της ΕΛΛΗΝΙΚΗΣ ΕΤΑΙΡΕΙΑΣ Περιβάλλοντος και Πολιτισμού και του συντονισμού της Διευθύντριας της 26ης ΕΒΑ κας Ευαγγελίας Μηλίτση-Κεχαγιά. Οι εργασίες αποκατάστασης υλοποιήθηκαν από την Μνημειοτεχνική ΕΠΕ, υπό την επίβλεψη του αρχιτέκτονα Σταύρου Μαμαλούκου και του αρχαιολόγου Μιχάλη Κάππα. Η συντήρηση του ζωγραφικού διακόσμου πραγματοποιήθηκε από τον συντηρητή έργων τέχνης Γιώργο Μουστάκη. Η εκτέλεση του όλου έργου, συνολικού κόστους 447.400 €, κατέστη εφικτή χάρη στη γενναιοδωρή χορηγία του Θανάση και της Μαρίας Μαρτίνου.

Στις εργασίες που πραγματοποιήθηκαν περιλαμβάνονταν η στερέωση των τοίχων και της θολοδομίας με εφαρμογή ενεμάτων και εφαρμογή συστήματος ελκυστήρων από ανοξείδωτο χάλυβα, η περιορισμένης έκτασης ανακατασκευή κατεστραμμένων τμημάτων των όψεων, η ανακατασκευή της στέγης με χειροποίητα κεραμίδια και ιστορικές πλάκες, η συντήρηση των θυρωμάτων, του δαπέδου και του μαρμάρινου τέμπλου, καθώς και η αποκατάσταση των κατεστραμμένων μαρμάρινων διαφραγμάτων των παραθύρων, στα οποία εντάχθηκαν διατηρούμενα λείψανα των αρχικών. Εκτελέστηκαν επιπλέον εκτεταμένες εργασίες στον περιβάλλοντα χώρο του μνημείου προκειμένου να εξασφαλιστεί η καλύτερη δυνατή ανάδειξη του, καθώς επίσης και έργα αντιπλημμύρας κατά μήκος της νότιας πλευράς του. Ο προσεκτικός καθαρισμός του ζωγραφικού διακόσμου συνέβαλε στην αποκάλυψη πολλών παραστάσεων που καλύπτονταν από παχύ στρώμα αλάτων αναδεικνύοντας τη σπουδαιότητα του μοναδικού αυτού ζωγραφικού συνόλου της παλαιολόγιας τέχνης.

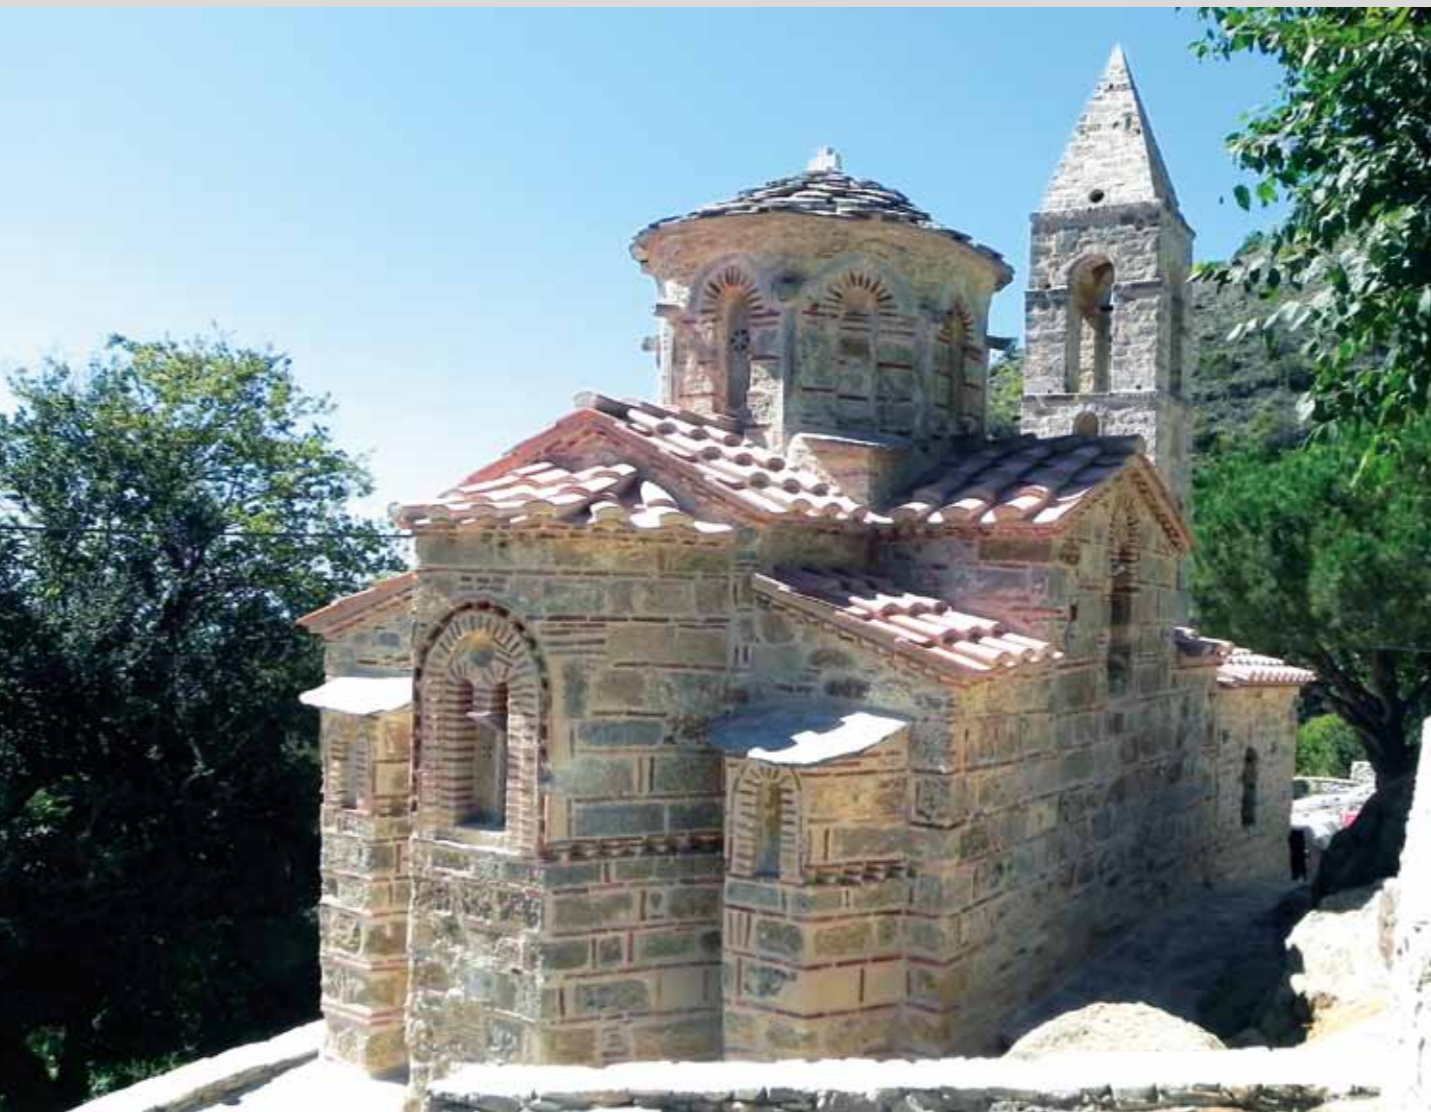
Ο ναός μετά τις αναστηλωτικές εργασίες
The church after the restoration interventions

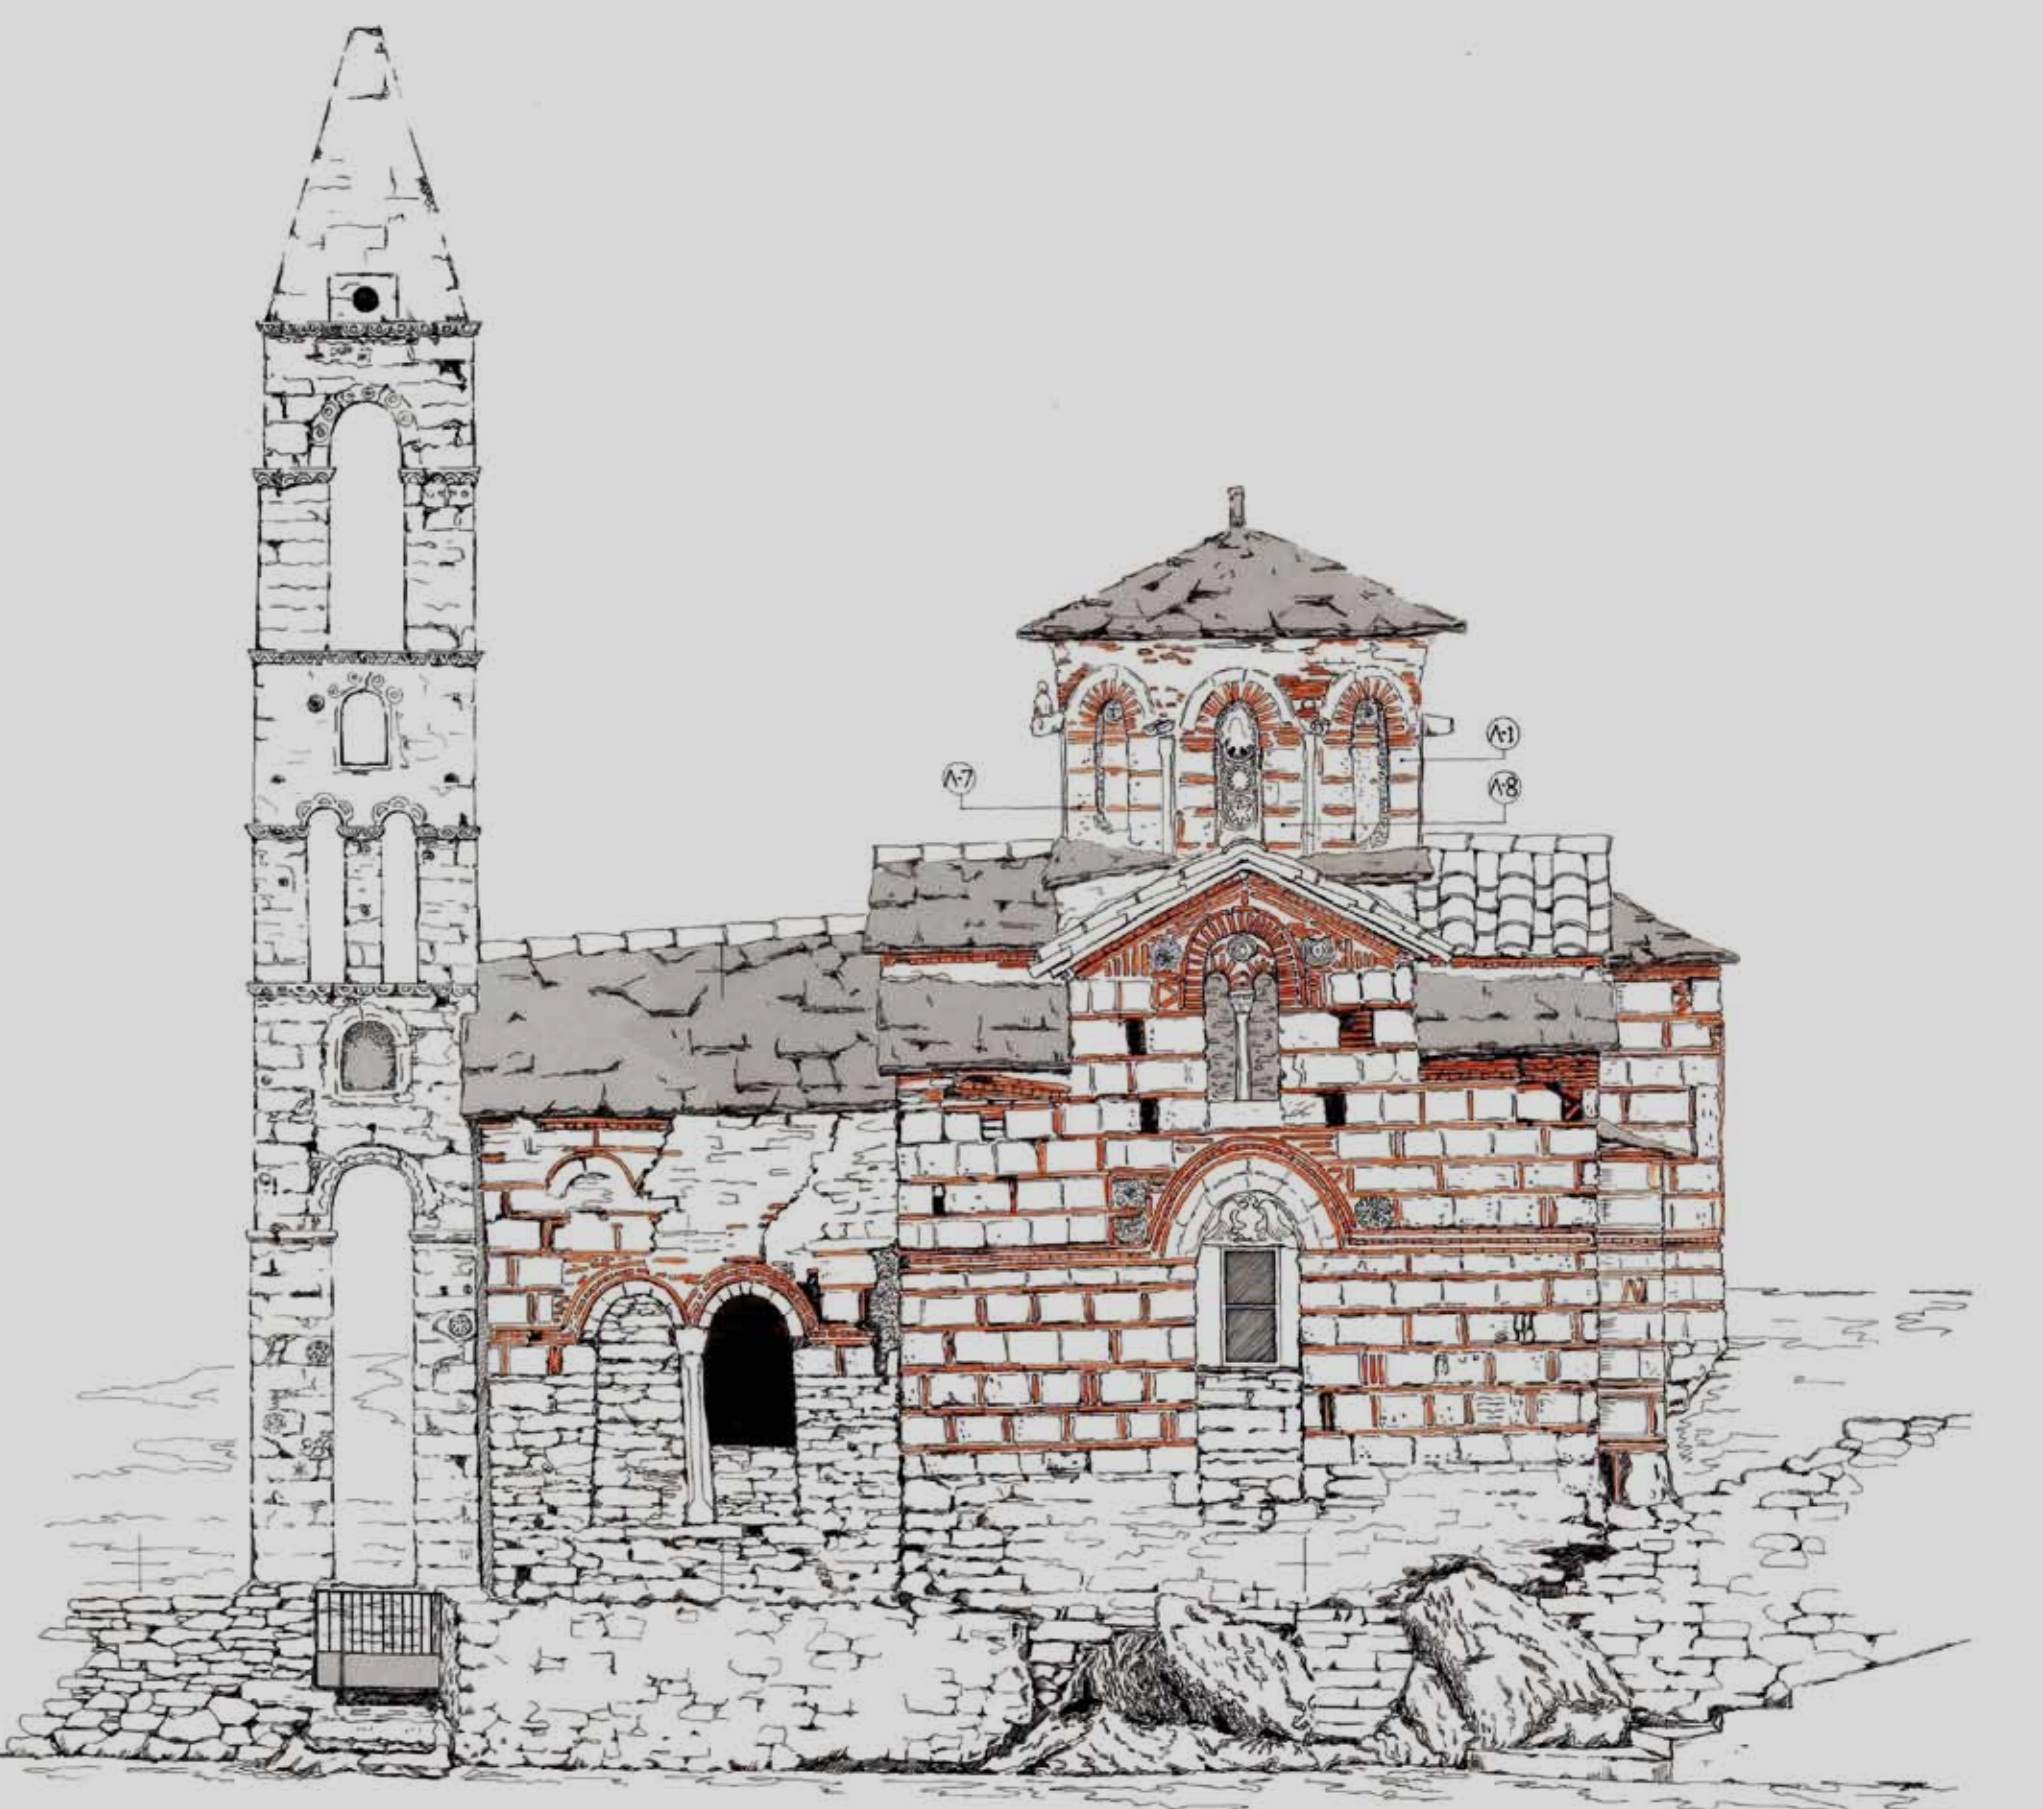
Το μνημείο πριν, κατά την διάρκεια και μετά την ολοκλήρωση των αναστηλωτικών επεμβάσεων
The monument before, during and after the restoration interventions

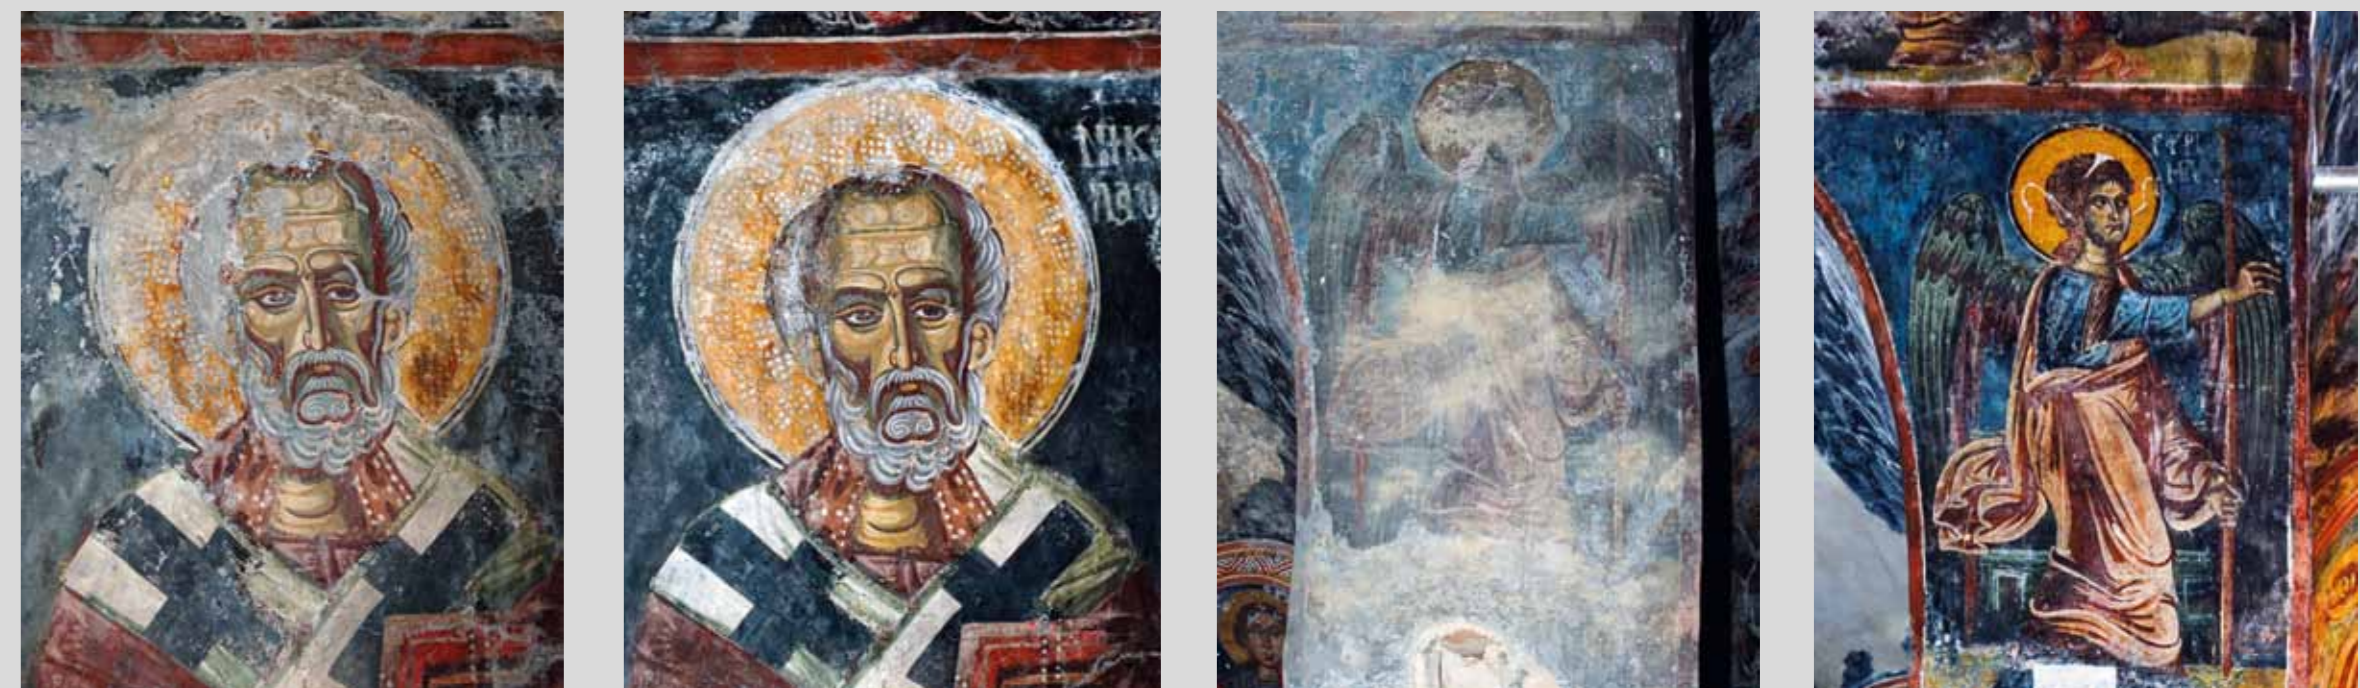
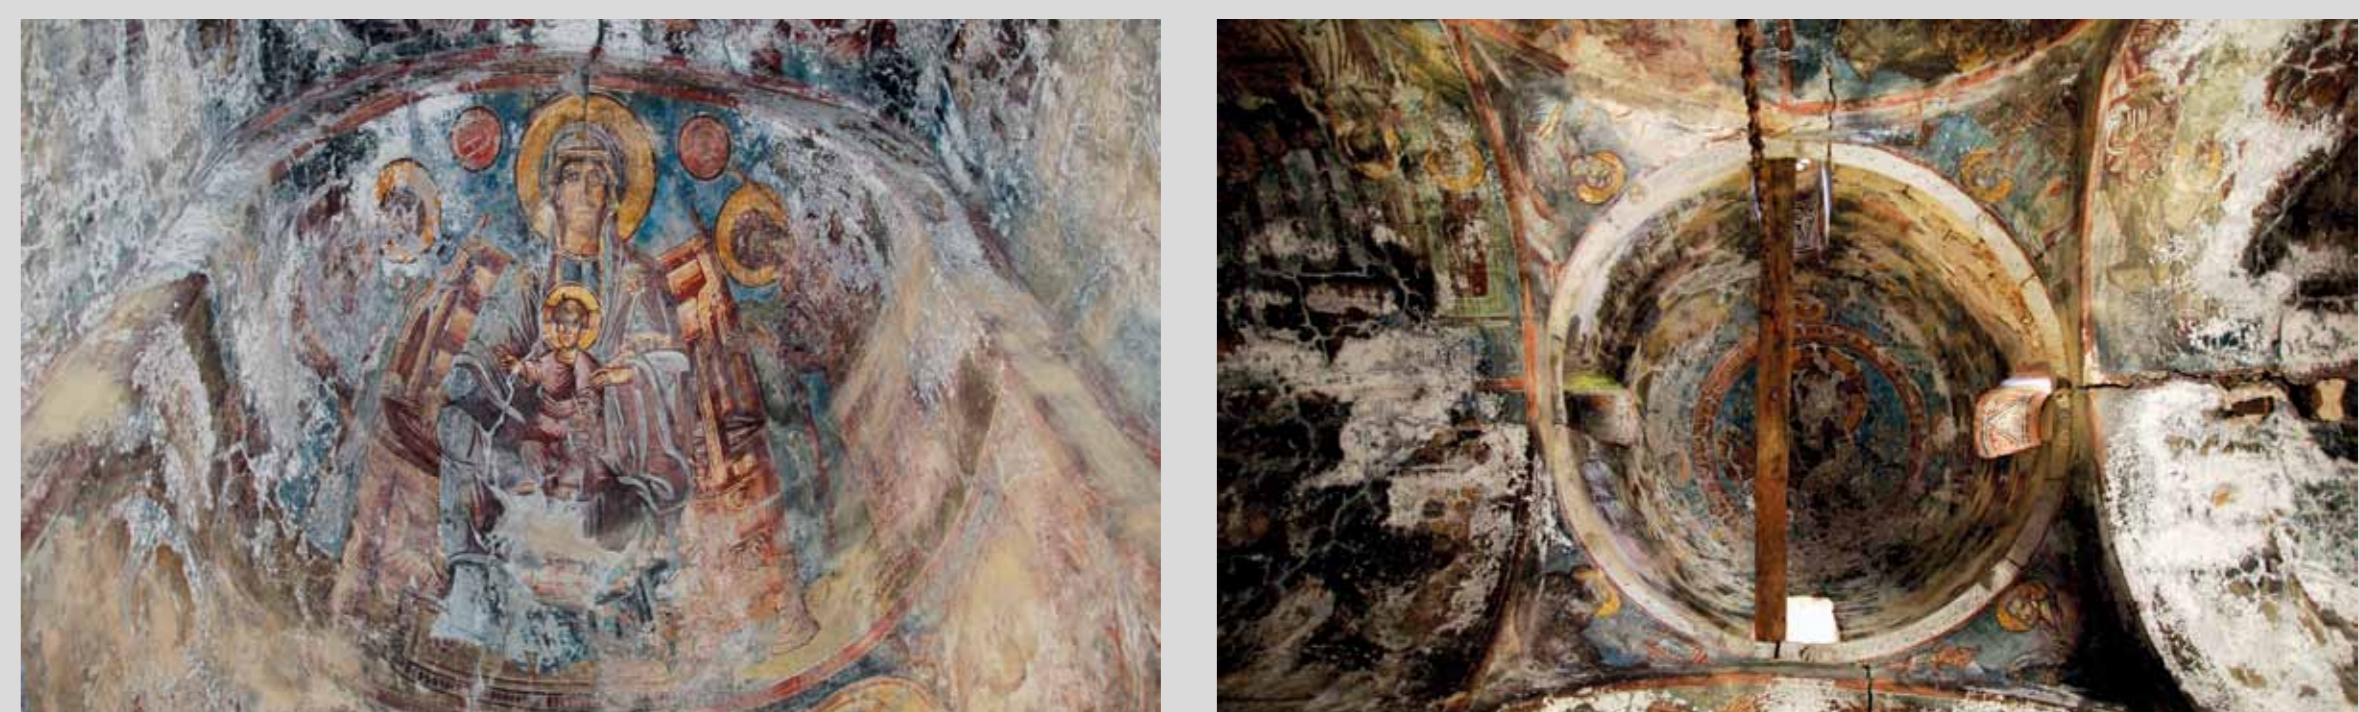
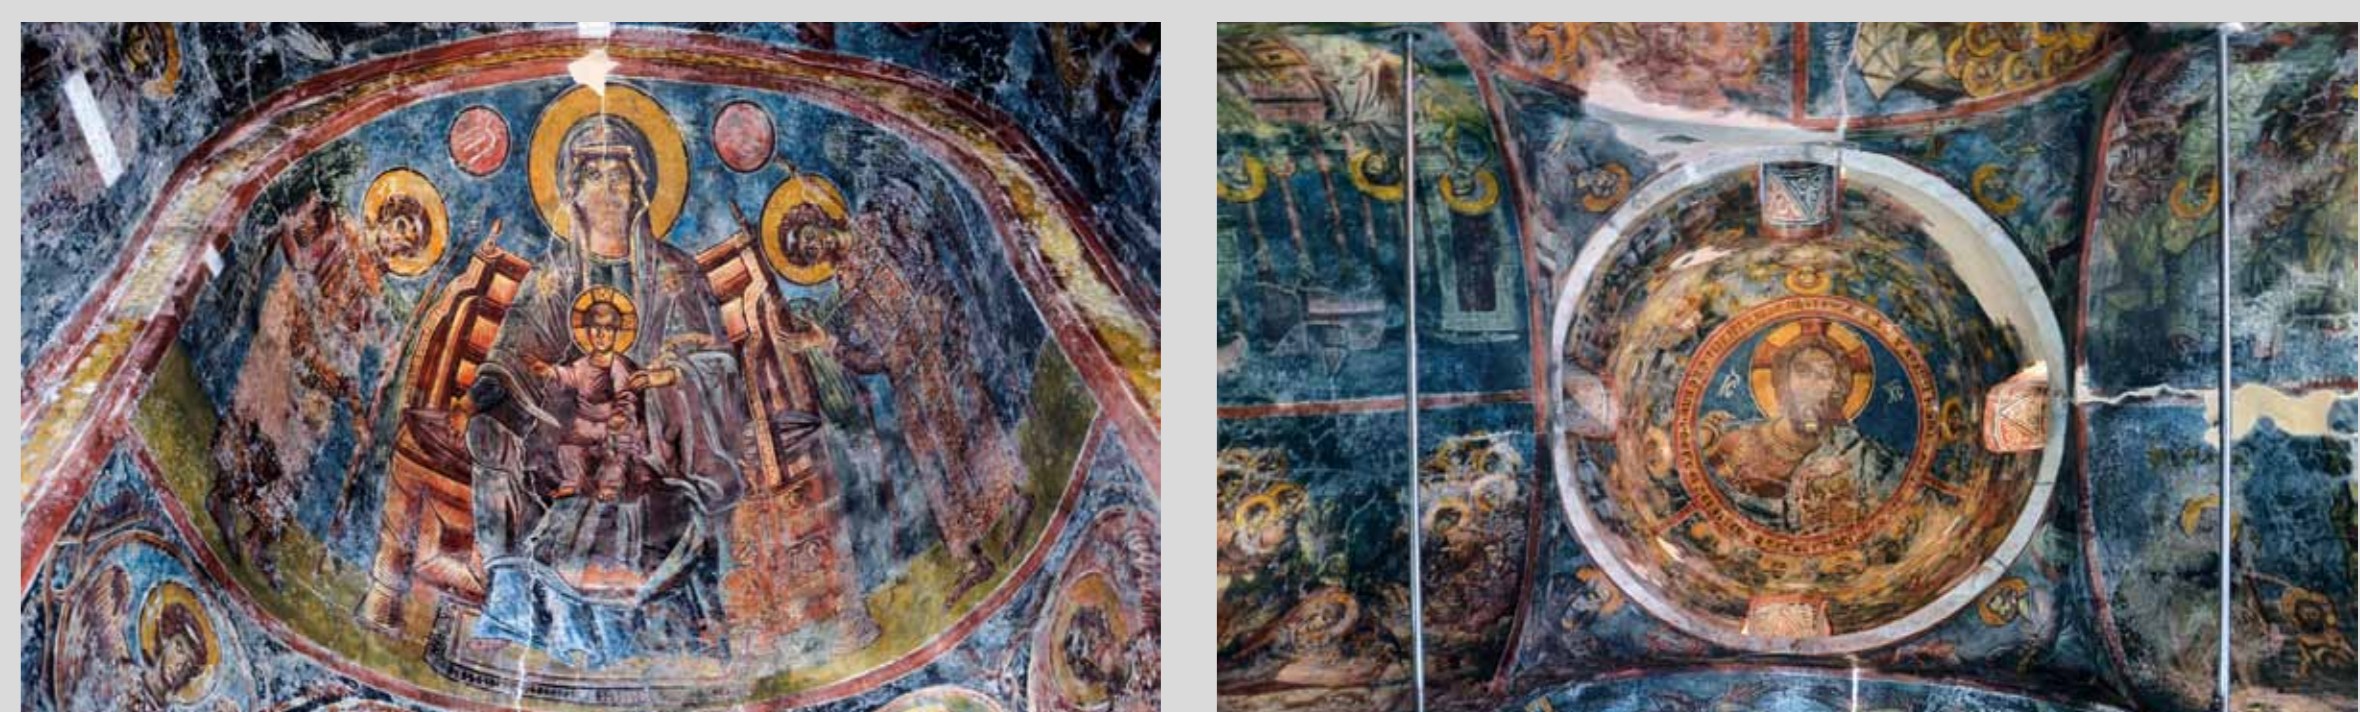
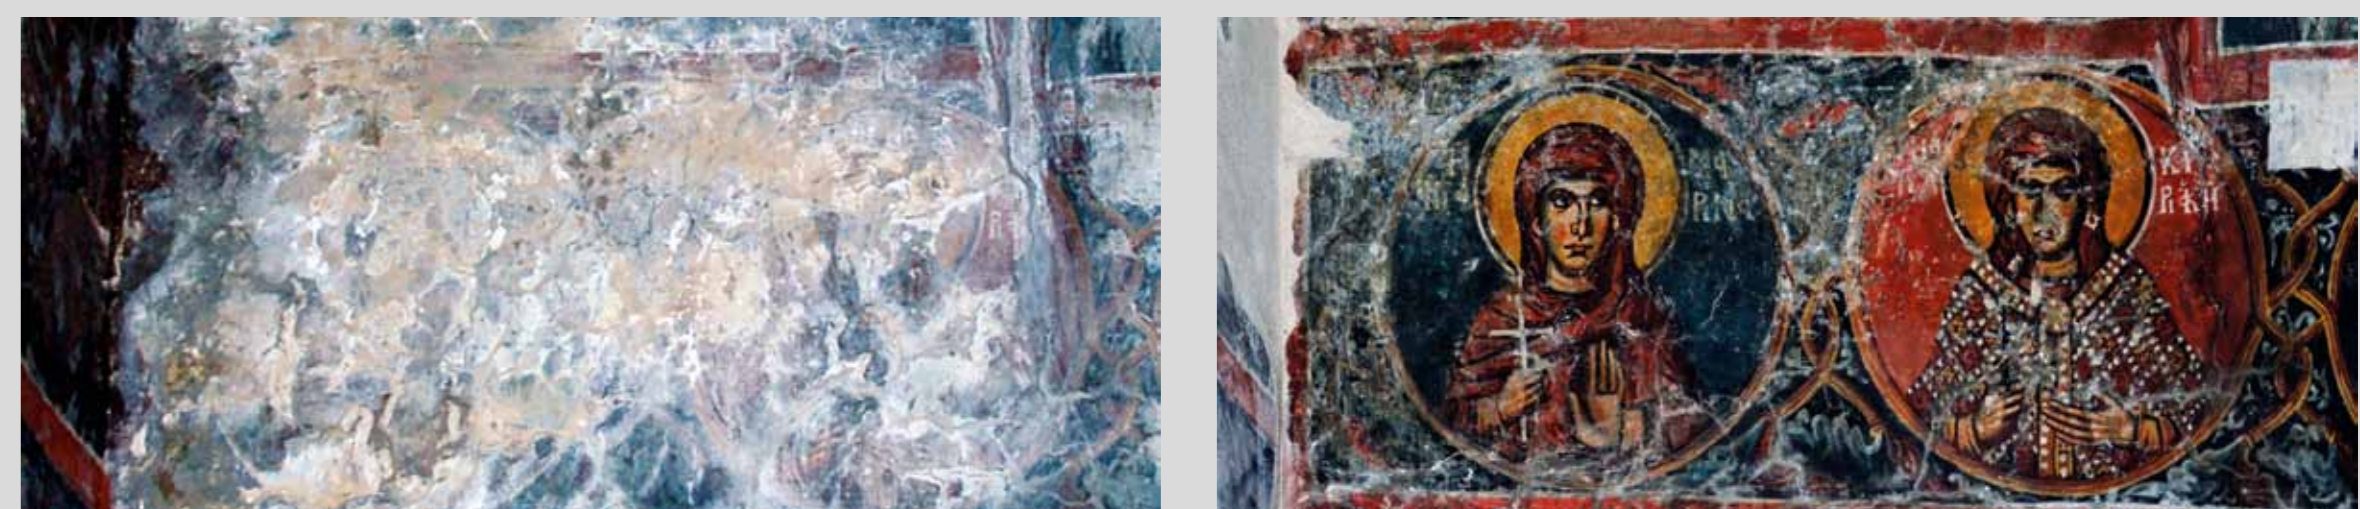
Τμήμα των τοιχογραφιών υπέστη μια κακότεχνη επιζωγράφηση, το μεγαλύτερο μέρος της οποίας αφαιρέθηκε κατά την πρόσφατη συντήρησή τους. Σε μεγαλύτερη έκταση σώζεται το δεύτερο στρώμα ζωγραφικής που συνιστά και την κύρια φάση τοιχογράφησης του ναού. Χρονολογείται, βάσει τεχνολογικών και εικονογραφικών κριτηρίων, στο δεύτερο μισό του 14ου αιώνα και απηχεί τις τάσεις της μνημειακής ζωγραφικής στην περιοχή του Μυστρά κατά την όψιμη παλαιολόγια περίοδο. Κατά τις πρόσφατες εργασίες συντήρησης αποκαλύφθηκαν τρία στρώματα τοιχογραφιών και στον χώρο του ναού, όλα των βυζαντινών χρόνων.

Ο τοιχογραφικός διάκοσμος του ναού πριν και μετά τις εργασίες συντήρησης
The frescoes of the church before and after the conservation interventions
